Dijkzichtweg 5

Dijkzichtweg 17

Hessenweg 7-9

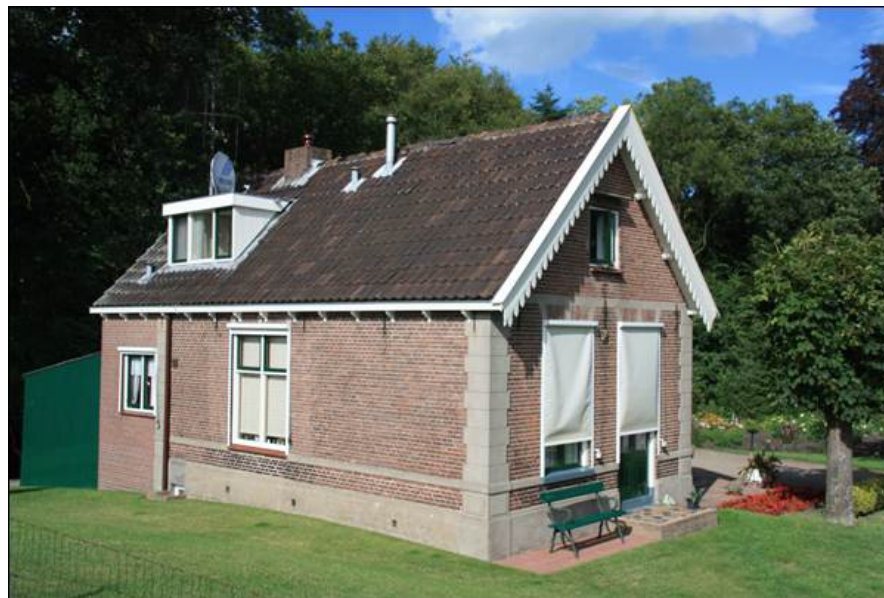
Brugwachterswoning gebouwd als onderdeel van de aanleg van het Lichtmiskanaal in 1832 tussen Berkum en De Lichtmis, waardoor Zwolle een aansluiting kreeg op de Dedemsvaart. Het Lichtmiskanaal is door de aanleg van de A28 gedempt. Deze brugwachterswoning vormt, samen met een restant van het kanaal in de uiterwaard, een stukje van de Hessenweg en de sluiswachterswoning (Dijkzichtweg 17), een herinnering aan het Lichtmiskanaal vóór de aanleg van de A28. Karakteristiek is de ligging in een bocht van de Dijkzichtweg (de voormalige Hessenweg) nabij de Berkummerbrug over de Vecht. Beschrijving: uit metselwerk opgetrokken woning van één bouwlaag onder een met pannen gedekt zadeldak, met hoekstenen op de hoeken. Recentelijk is de woning aan de achterzijde uitgebreid met een aanbouw, die buiten de bescherming valt. Waardering: van cultuurhistorisch- en stedenbouwkundig belang als kenmerkend onderdeel van de infrastructurele aanleg van het Lichtmiskanaal - vanwege de typologie van de woning en de beeldbepalende ligging in samenhang met brug en kanaal.

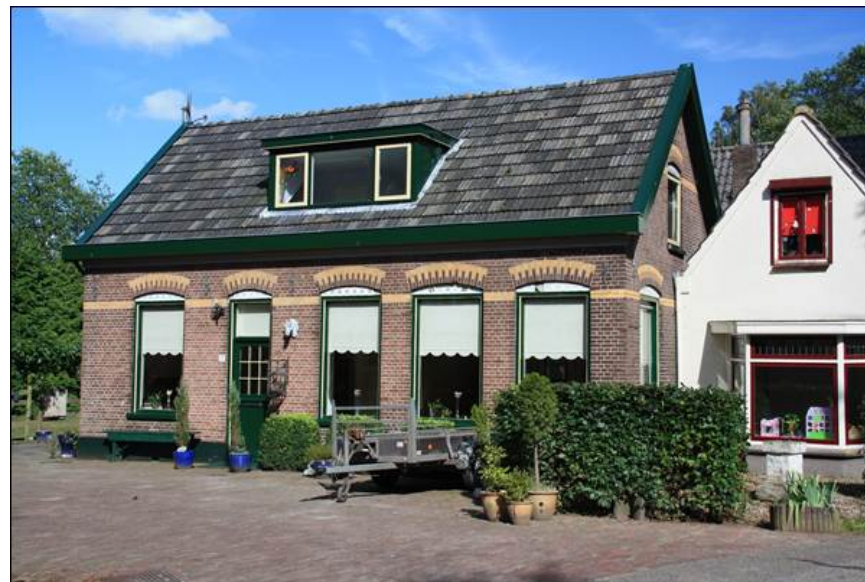
Sluiswachterswoning gebouwd in de negentiende eeuw als onderdeel van de aanleg van het Lichtmiskanaal in 1832 tussen Berkum en De Lichtmis (zie beschrijving Dijkzichtweg 5). Gesitueerd aan de Dijkzichtweg nabij de Kromme Kolk. Typisch is dat de woning dwars ten opzichte van de weg staat. Dit is te verklaren vanuit het feit dat de woning was gebouwd aan het kanaal, dat in noordzuidrichting liep. De sluiswachterswoning heeft een rechthoekige plattegrond van één verdieping, een zadeldak met leien en vensters met gemetselde ontlastingsbogen in gele baksteen. Rondom wordt de gevel verlevendigd door speklagen van dezelfde gele baksteen. Op het dakvlak aan de lange zijde bevindt zich een dakkapel. In een latere fase is er aan de kopgevel een woning tegenaan gebouwd. Van cultuurhistorisch- en stedenbouwkundig belang als gaaf bewaard gebleven sluiswachterswoning uit de negentiende eeuw en als historisch relict van het voormalige Lichtmiskanaal.

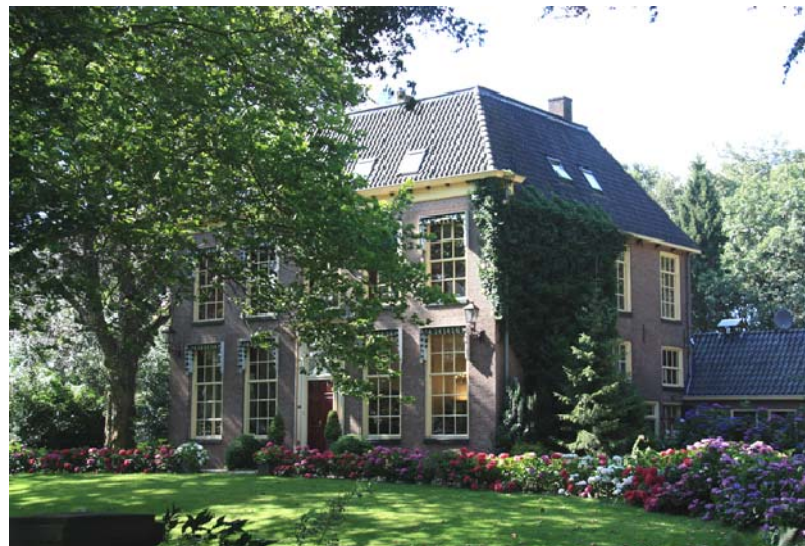
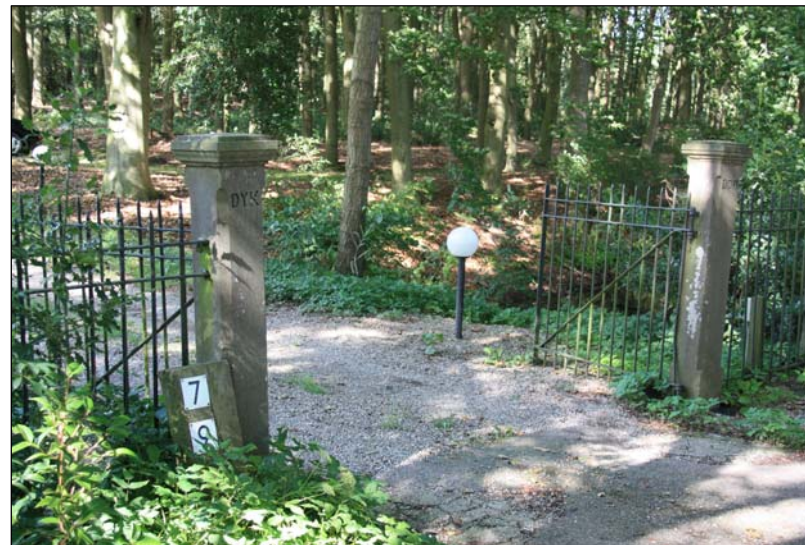
Bij Berkum werd in 1450 een brug over de Vecht gebouwd ten behoeve van de Hessenweg naar Noord-Duitsland, die de noordelijke Vechtoever volgde. De brug is in de twintigste eeuw vervangen door de huidige. Langs de Vecht ontstonden de buitenplaatsen Vechterdam, Vegtlust en Dijkzicht. Dijkzicht is gelegen aan de noordzijde van de Vecht en de Hessenweg. Het front van het buitenhuis was gericht naar de weg en de Vechtdijk. De buitenplaats werd gesticht door de Zwolse patriciër Paulus Cornelis Adriaan Sichterman in het begin van de negentiende eeuw. Het blokvormige herenhuis van twee bouwlagen met omgaand schilddak is vijf assen breed. Aan de noordzijde was een binnenplaats die door twee later toegevoegde gebogen eenlaags dienstvleugels deels is omgeven. Bij het huis staat een dienstgebouw. Ten noorden en oosten van het huis is in de jaren '20 van de negentiende eeuw een groot parkbos aangelegd door de Zwolse tuinarchitect Georg Anton Blum. In de aanleg was een weiland opgenomen waar een 'wandeling' omheen liep. De parkaanleg heeft veel aan kwaliteit ingeboet. Ten westen van het huis bevindt zich de negentiende-eeuwse brugwachterswoning. Ten oosten van de buitenplaats mondde het in 1832 aangelegde Lichtmiskanaal uit in de Vecht. Dit kanaal vormde via de Nieuwe Vecht de verbinding van Zwolle met de Dedemsvaart voor de aanvoer van turf. In de Vechtdijk lag een schutsluis met een ophaalbrug voor de Hessenweg. Bij de sluis was een sluis- en brugwachterswoning uit de tijd van de aanleg van het kanaal. Het geheel vormt een waardevol ensemble vanwege architectuur en cultuurhistorie.

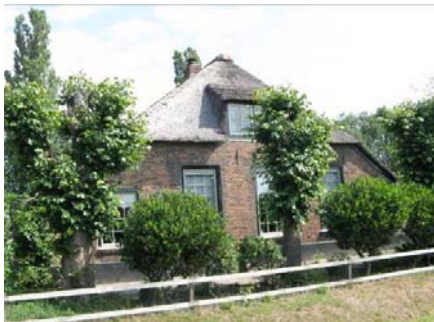
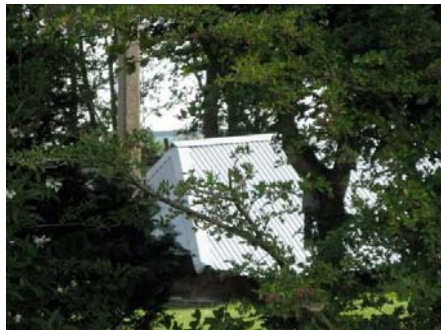
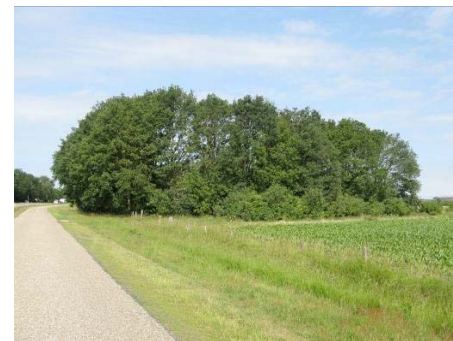
Hessenweg 19

Waardevol is de ligging in het open weide landschap, de groene omkadering van het erf en de sloot/greppel aan de zuid- en oostzijde.

Waardevol is het ensemble met een hoofdvolume en bijgebouwen. Waardevol zijn de drie knotlindes voor de gevel. Waardevol is de singel als inkadering van het erf en de weide op het zijerf.

Van de bebouwing is het hoofdvolume als volume waardevol en de aanwezigheid van bijgebouwen en een hooiberg. Van belang is de positionering ten opzichte van elkaar. Waardevolle elementen van het hoofdvolume zijn het rietgedekte dakvlak, de gevels in materiaal, metselverband en indeling. Ook waardevol zijn de gevels van het kleinen betonschuurtje en het gesloten dakvlak. Waardevol is de hooiberg met betonnen roeden.

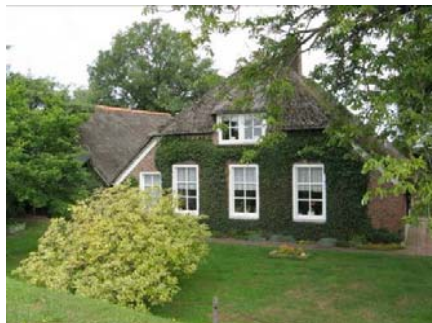
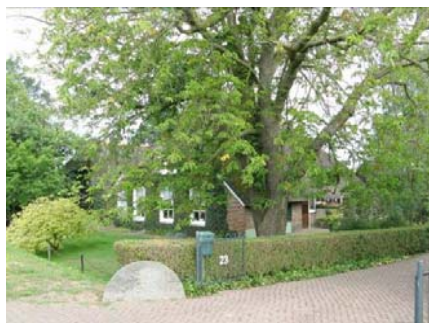
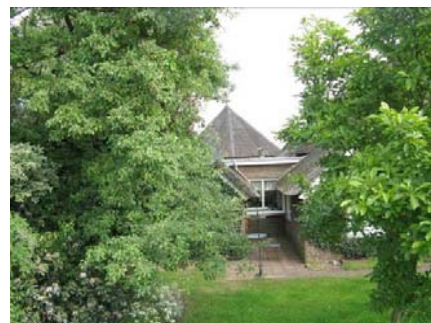
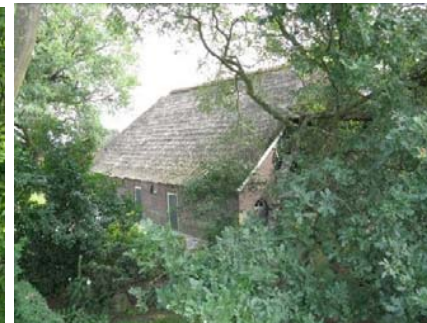
Hessenweg 23

Waardevol is de ligging in het open weidelandschap.
Waardevol is de sloot aan de voorzijde en zijde van het erf.

Waardevol is het erfensemble van hoofdvolume met stenen schuur en bijgebouwen. Het erf is traditioneel ingericht en heeft een 'agrarische' uitstraling. Dit is waardevol.
Waardevol zijn de markante kastanje bij de ingang en de markante eiken op het zijerf.

De aanwezigheid van het hoofdvolume, schuur, hooiberg en andere bijgebouwen zijn waardevol voor het ensemble. Van belang is de positionering ten opzichte van elkaar. De volumes van de boerderij en schuur zijn afzonderlijk ook van waarde. Waardevolle elementen zijn het nagenoeg rietgedekte gesloten dakvlak van beide volumes, de gevels van beide volumes in materiaal, metselverband, indeling en detailleringen.
